**PROJET DE PLATEFORME DE LOGISTIQUE URBAINE MULTIMODALE
SUR LE PORT DE GENNEVILLIERS (92)**

Pièce 4.2 / DDAE n°49. B
Annexes de l'étude de dangers

Annexe 7 / Fiche de vie Hydrant

FICHE DE VIE HYDRANT

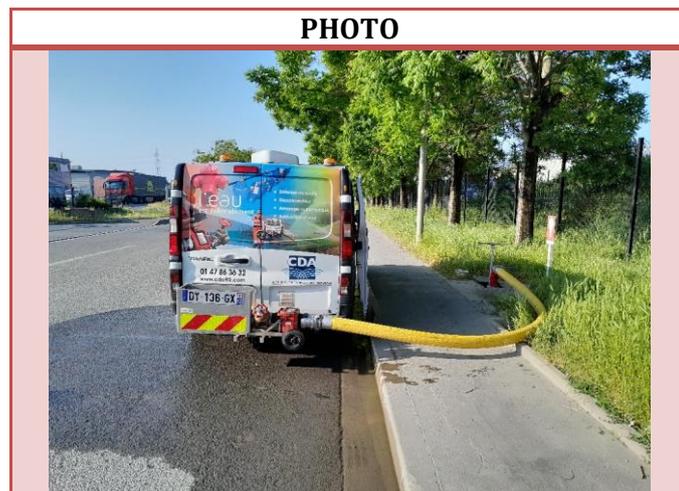
Type : **BI**
 Diamètre : **100**
 Marque : **Bayard**
 Modèle : **BAYARD, De 2001 à nos jours, NR**
 Périmé : **Non**
 Date de pose : **2006**
 Renversable (PI) :
 Regard de vidange : **Oui**
 Accès : **Facile**
 Signalétique : **Conforme, Sur panneau (BI)**

Conformité de l'hydrant : **Conforme**
 Statut d'intervention : **RAS**
 Renouvellement :
 Commentaires : **Contrôle simultané avec 178 316 et 225**

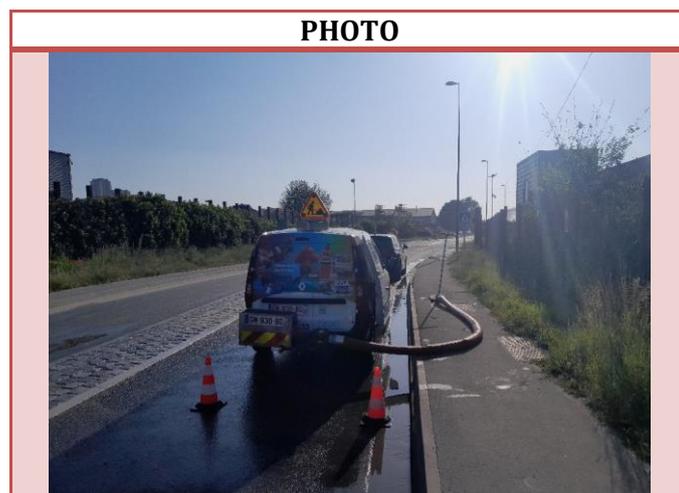
Type : **BI**
 Diamètre : **100**
 Marque : **Bayard**
 Modèle : **BAYARD, De 2001 à nos jours, NR**
 Périmé : **Non**
 Date de pose : **2016**
 Renversable (PI) :
 Regard de vidange : **Oui**
 Accès : **Facile**
 Signalétique : **Conforme, Sur panneau (BI) | Non conforme, Au sol (BI/PI)**

Conformité de l'hydrant : **Conforme**
 Statut d'intervention : **RAS**
 Renouvellement :
 Commentaires : **Contrôle simultané avec 88 316 et 225**

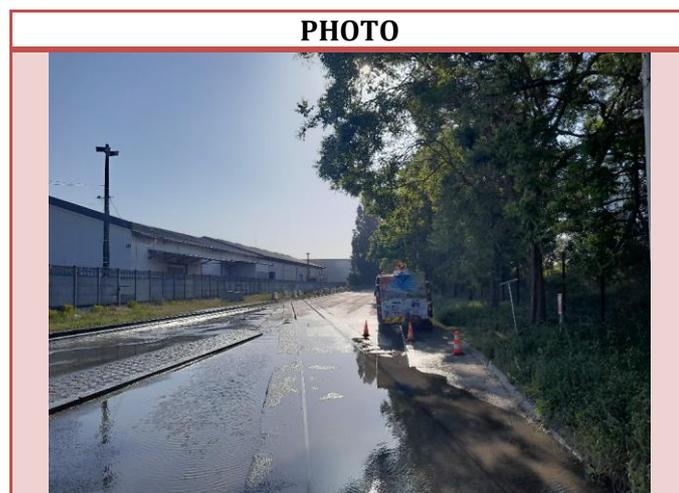
Type : **BI**
 Diamètre : **100**
 Marque : **Bayard**
 Modèle : **BAYARD, De 2001 à nos jours, NR**
 Périmé : **Non**
 Date de pose : **2004**
 Renversable (PI) :
 Regard de vidange : **Oui**
 Accès : **Facile**
 Signalétique : **Conforme, Sur panneau (BI)**

Conformité de l'hydrant : **Conforme**
 Statut d'intervention : **RAS**
 Renouvellement :
 Commentaires : **contrôle individuel et simultané avec 316/88/144**

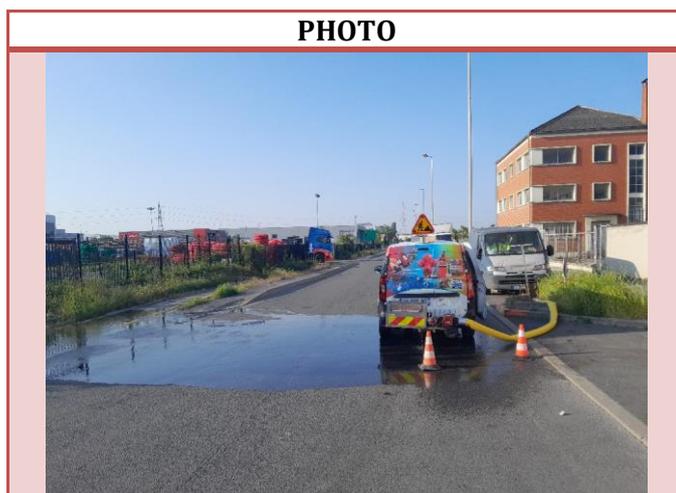
PHOTO

Type : **BI**
 Diamètre : **100**
 Marque : **Pam**
 Modèle : **PAM, De 1990 à 1997, INC**
 Périmé : **Non**
 Date de pose : **1990**
 Renversable (PI) :
 Regard de vidange : **Non**
 Accès : **Facile**
 Signalétique : **Conforme, Sur panneau (BI)**

Conformité de l'hydrant : **Conforme**
 Statut d'intervention : **Réparation à faire**
 Renouvellement :
 Commentaires : **BI vétuste; panneau signalétique abîmé ; couvercle casser ; contrôle simultanée avec hydrant**
88,178,225

<u>REPARATIONS</u>	Photo	Photo après	Effectués	A effectuer
19/06/2019 08:53:02

Signalétique
16/07/2021 09:08:13

Signalisation

Panneau dégradé (signa)
26/05/2023 08:56:54

Couverture
